# Implantátumok leromlási és károsodási folyamatai

Biokompatibilis anyagok

Kovács Dóra

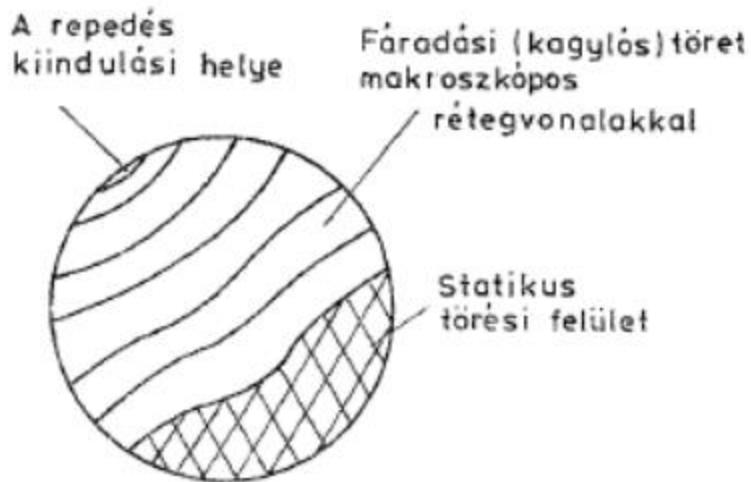
- Fáradásos törés akkor következik be, ha a váltakozó mechanikai terhelés ciklusainak száma eléri azt az értéket, amely a terhelés körülményeitől és az anyag tulajdonságaitól függően törést okoz
- Az ilyen törések kiindulási pontja általában az anyag felülete, ahol kezdő repedések alakulnak ki, amelyek fokozatosan tovább terjednek

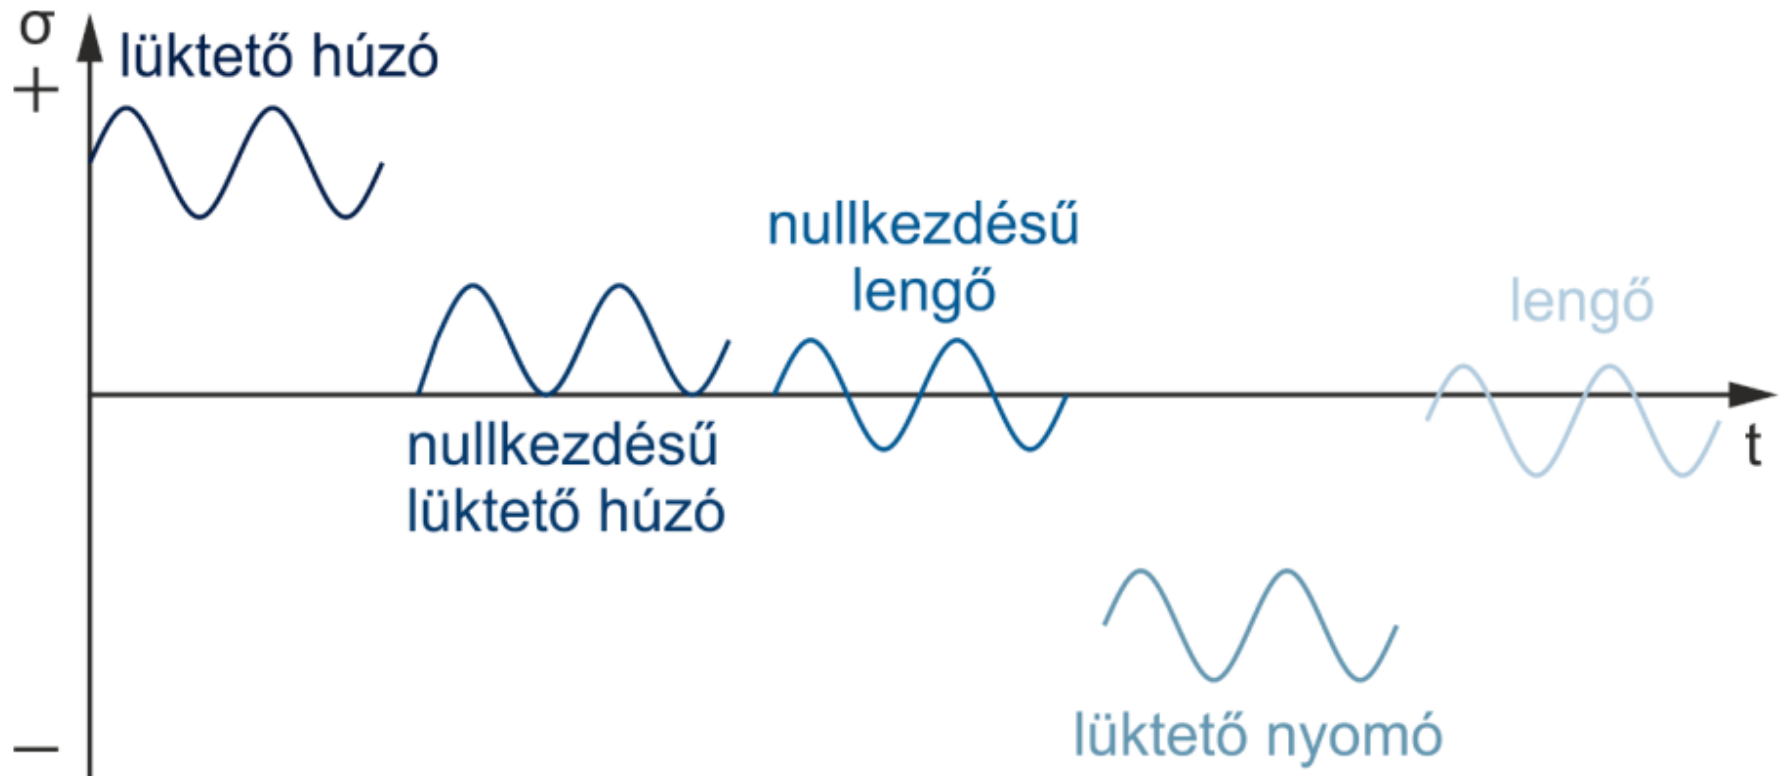
- Megkülönböztetünk lüktető és lengő igénybevételt. Előbbi előjele állandó (vagy pozitív vagy negatív), utóbbinak az előjele változik

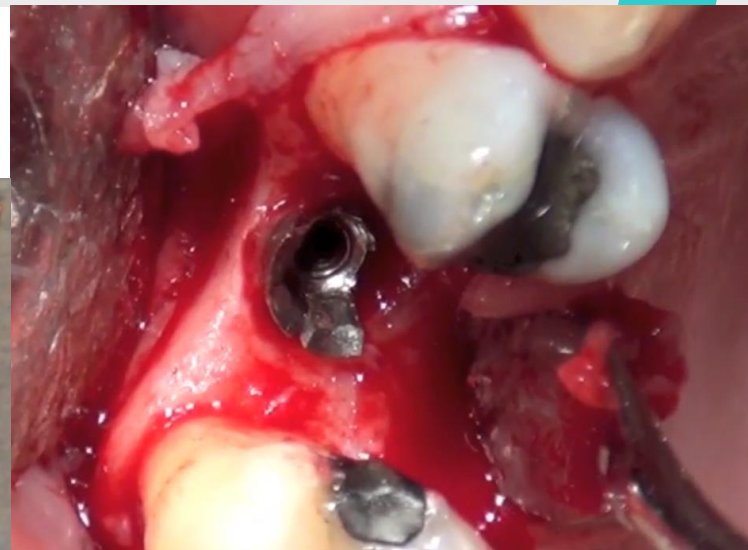
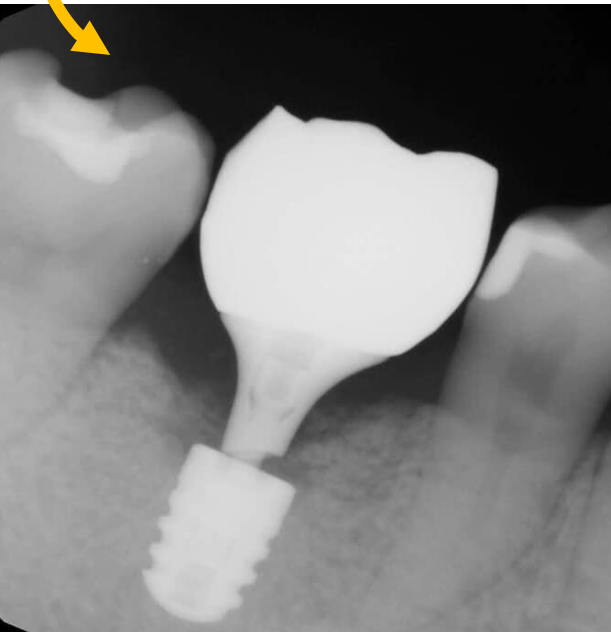
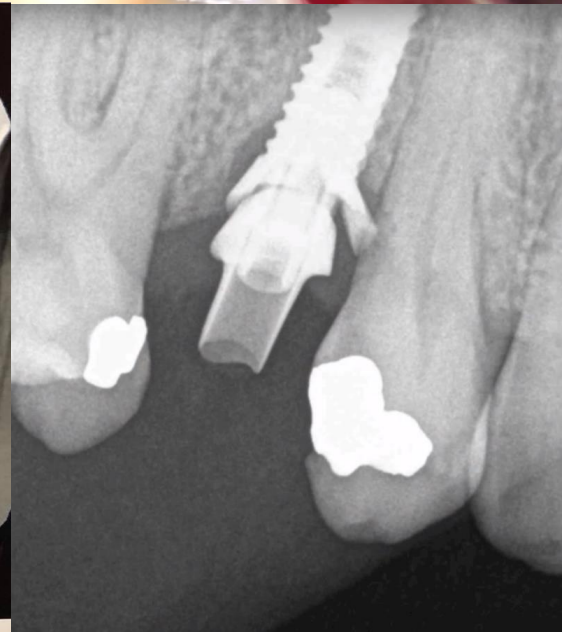
- Fogászati implantátumok törése:

- Túl vékony nyaki rész
- Túl kicsi falvastagság

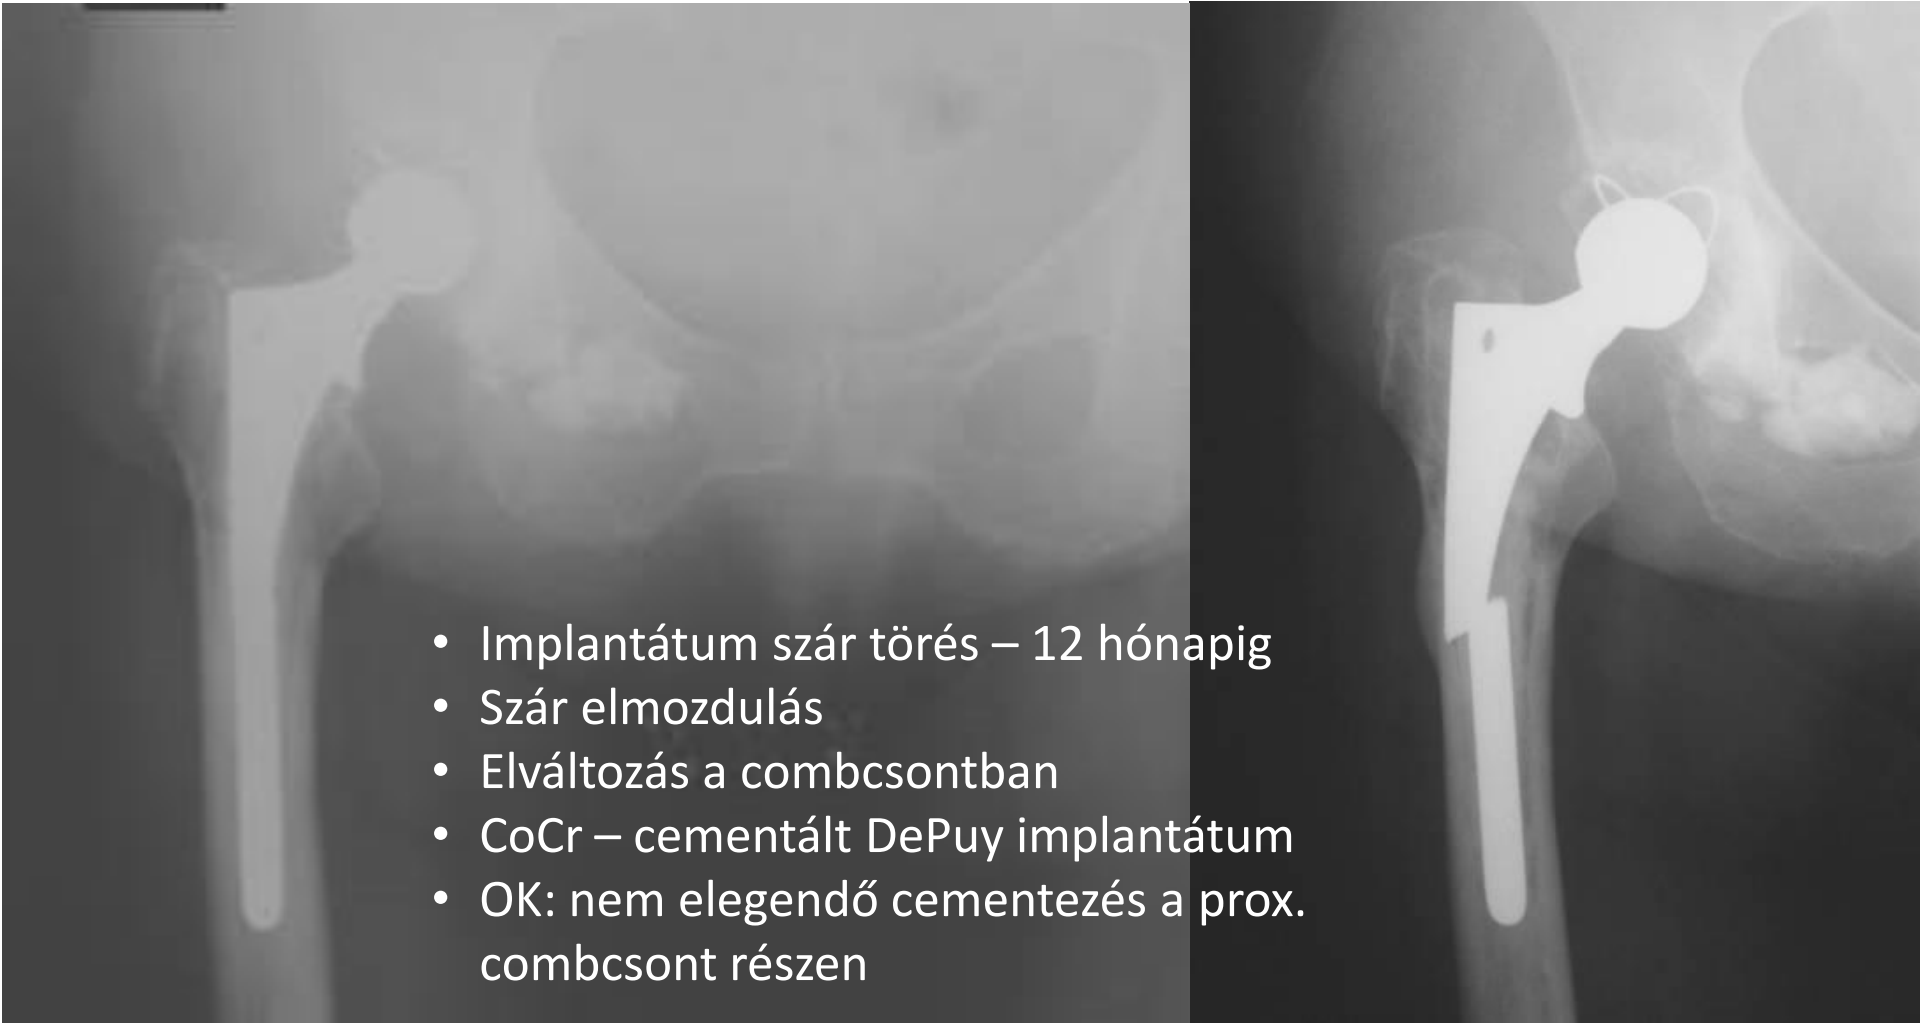
- Csípőimplantátumok törése:

- Implantátum szár törés – 12 hónapig
  - Szár elmozdulás
  - Elváltozás a combcsontban
  - CoCr – cementált DePuy implantátum
  - OK: nem elegendő cementezés a prox. combcsont részen

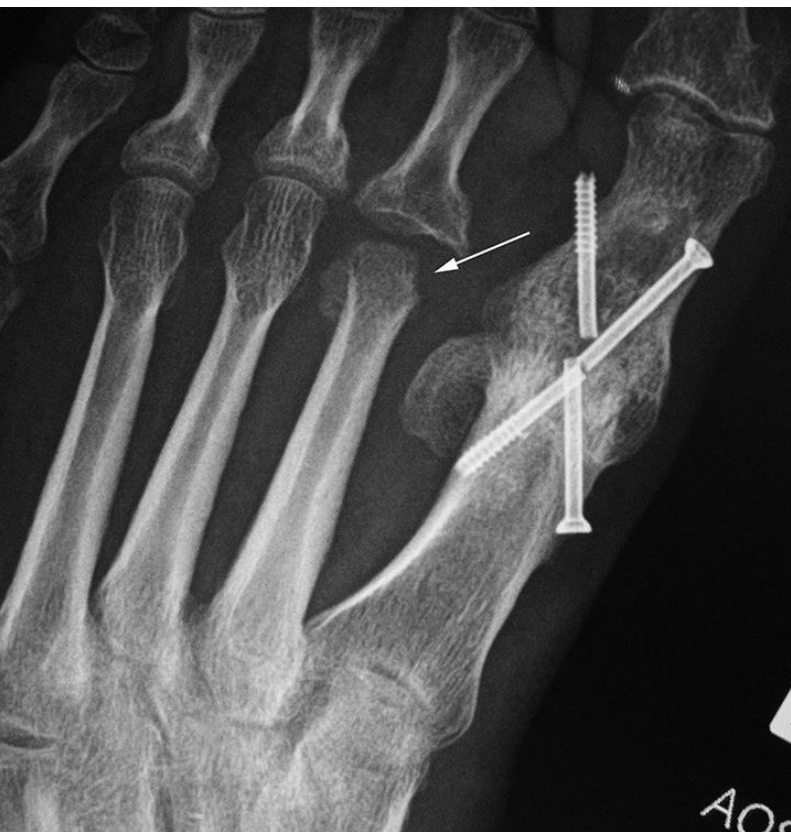
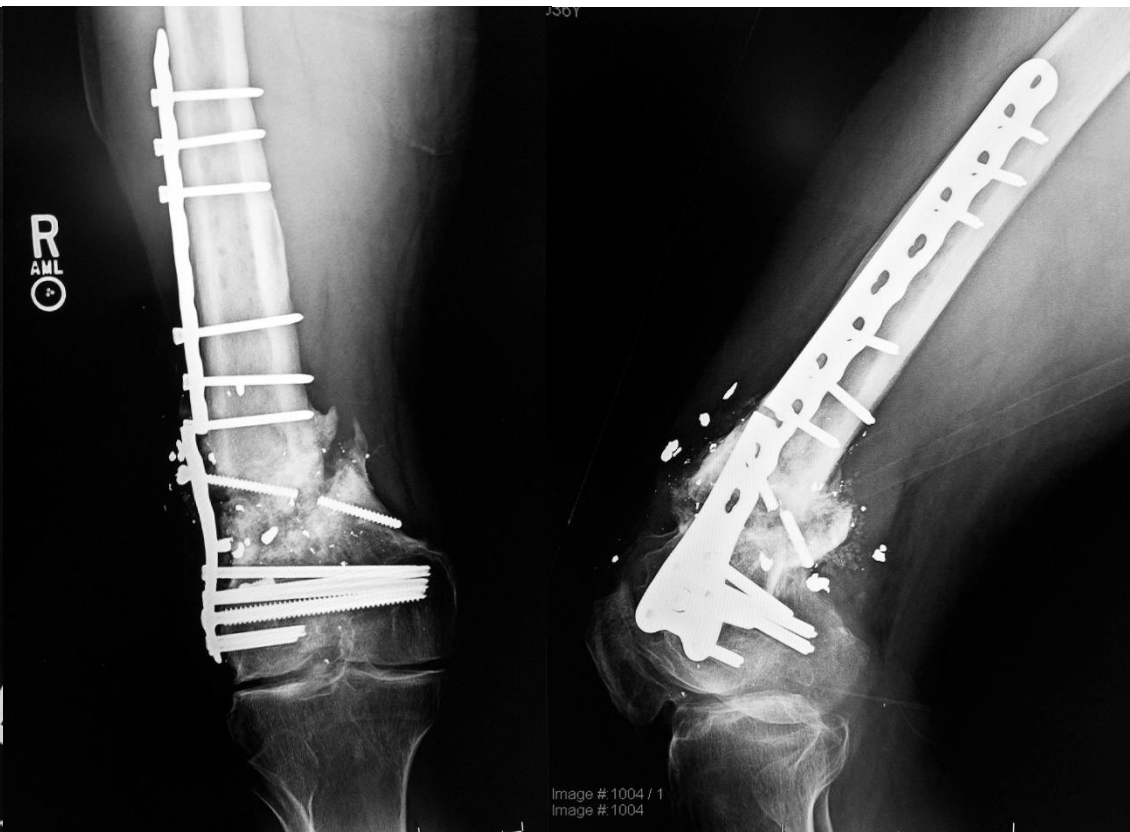
- Csontrögzítő lemezek és csavarok törése:

- 52 éves férfi
- Nagylábujj ízület rögzítése
- Csavartörés

- 36 éves férfi – golyó miatti combcsont törés
- Külső majd belső rögzítés, elfertőződés
- 12 évvel később többszörös implantátum törés

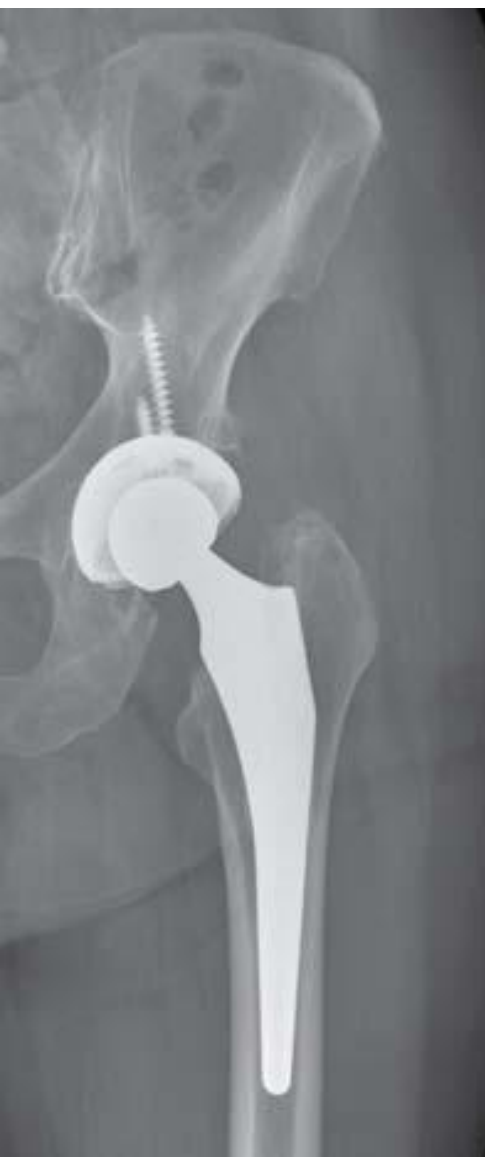
- 20 éves férfi
- „Megaprotézis”
- Metallózis - 10 év után

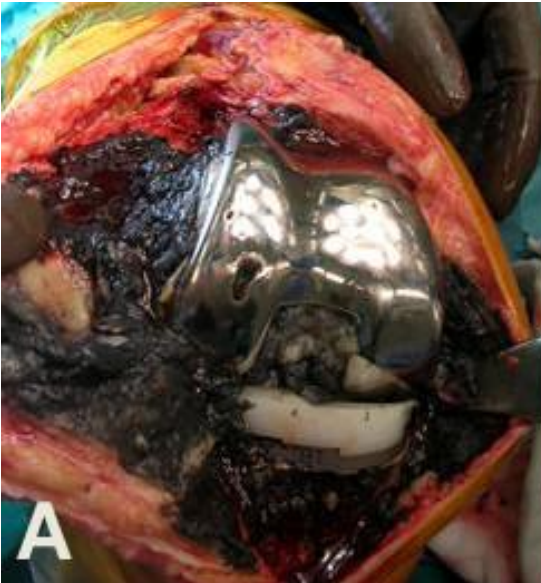
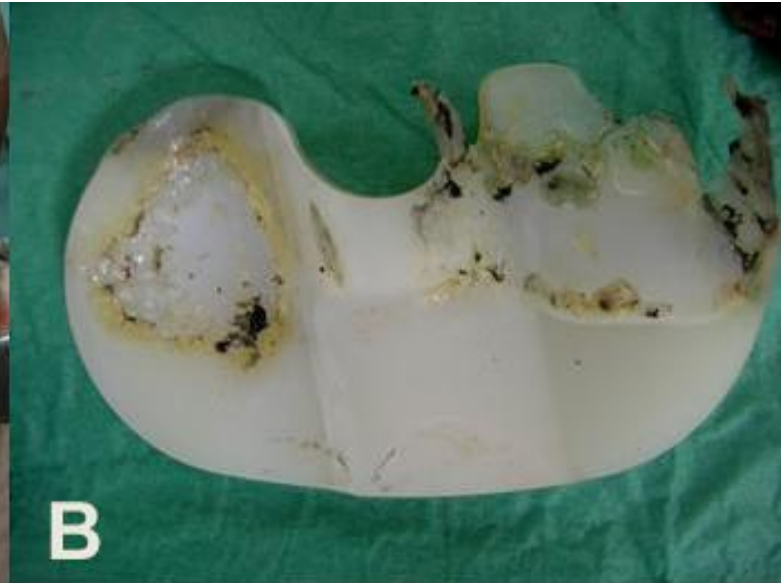
- 67 éves nő
- 5,7 évvel beültetés után
- Galvánkorrózió
